熊本市液状化対策技術検討委員会 (第1回)

- 1.熊本市の液状化被害の状況
- 2.事業候補地区の選定について
- 3.近見地区の調査報告

3.近見地区の調査報告

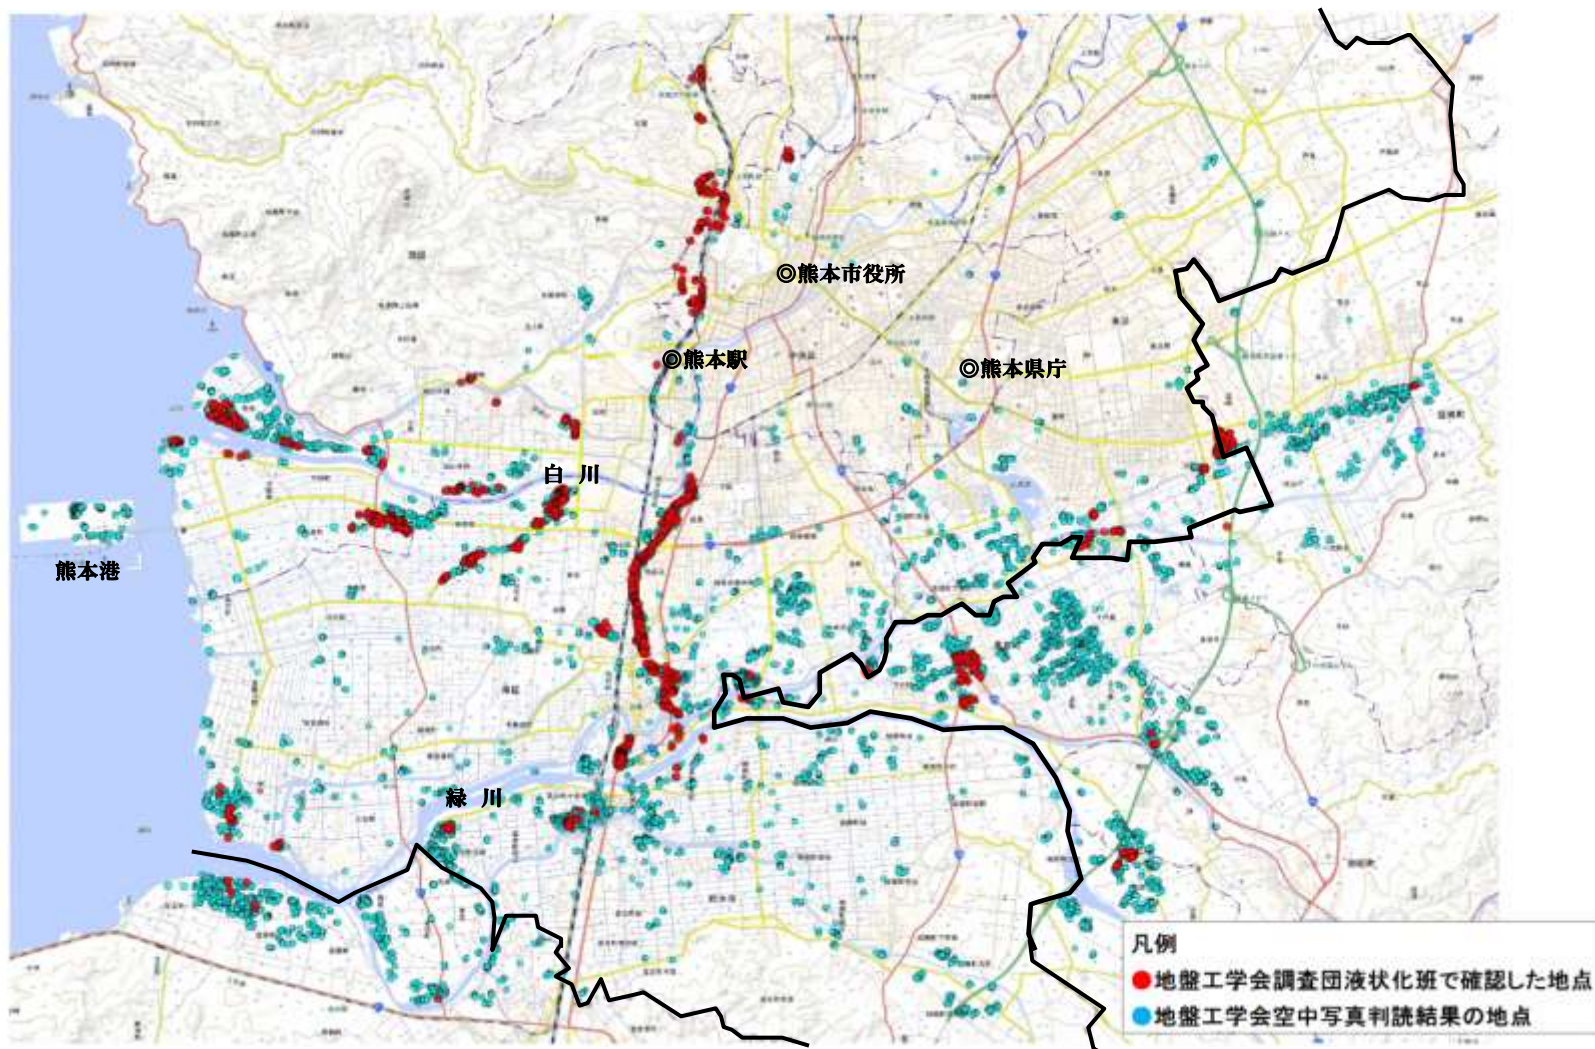
熊本市内の液状化発生箇所(P3)

熊本地震による液状化による噴砂発生箇所をプロットしたもの

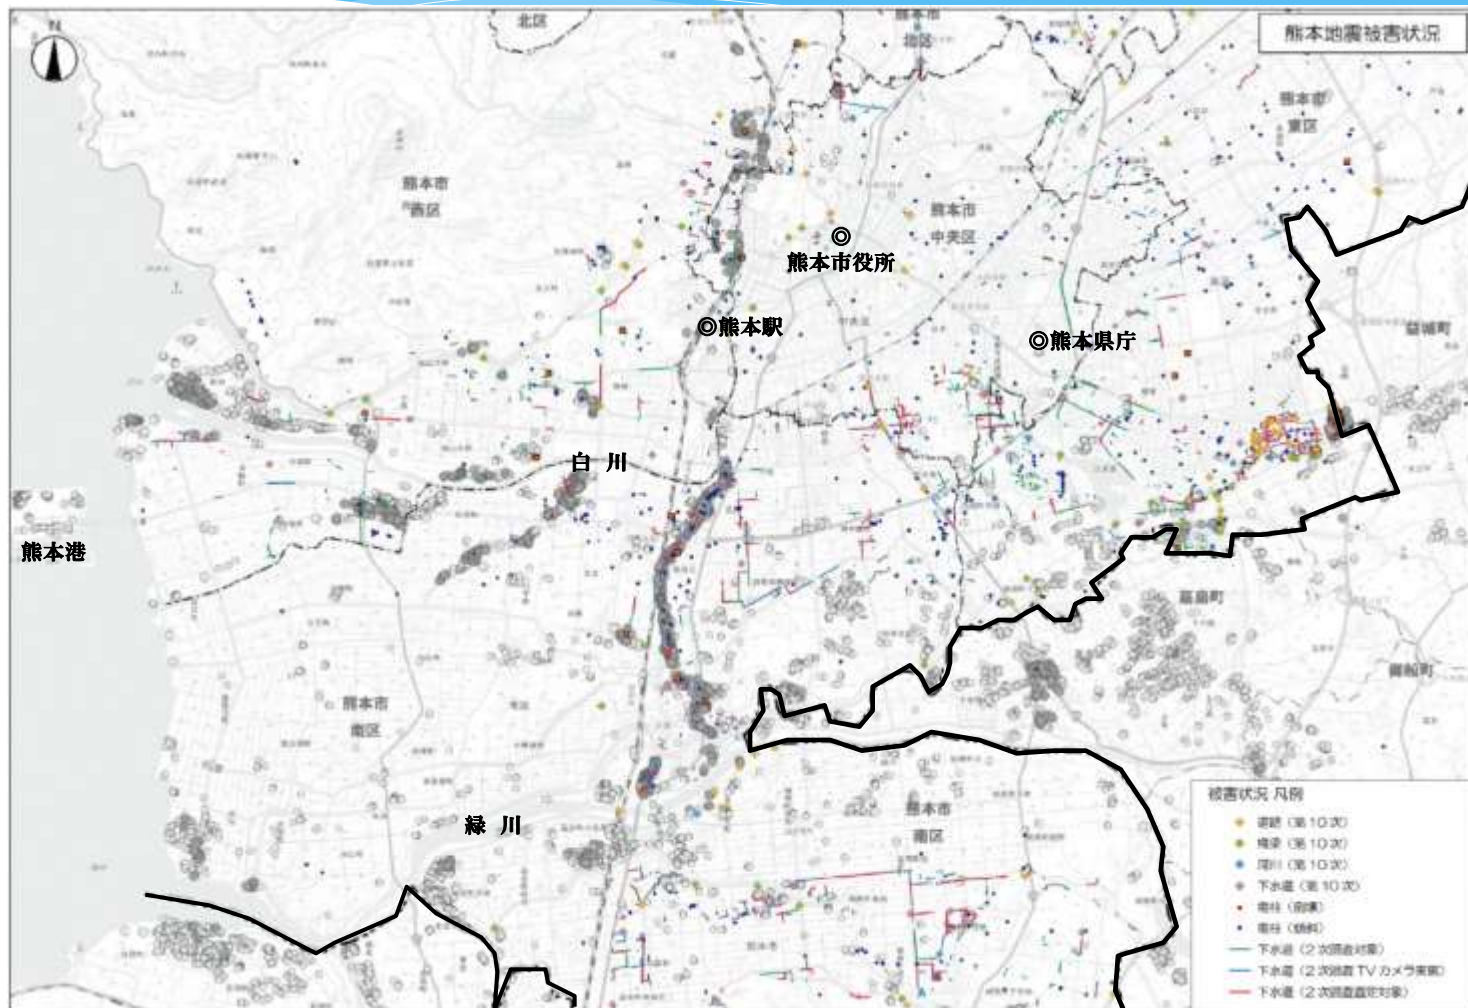
熊本地震発生による公共施設の被害状況(P4)

道路、下水道、電柱等の公共施設被害箇所と液状化発生箇所は、完全には一致しないが、液状化被害箇所は、公共施設被害箇所に含まれていることがわかる。

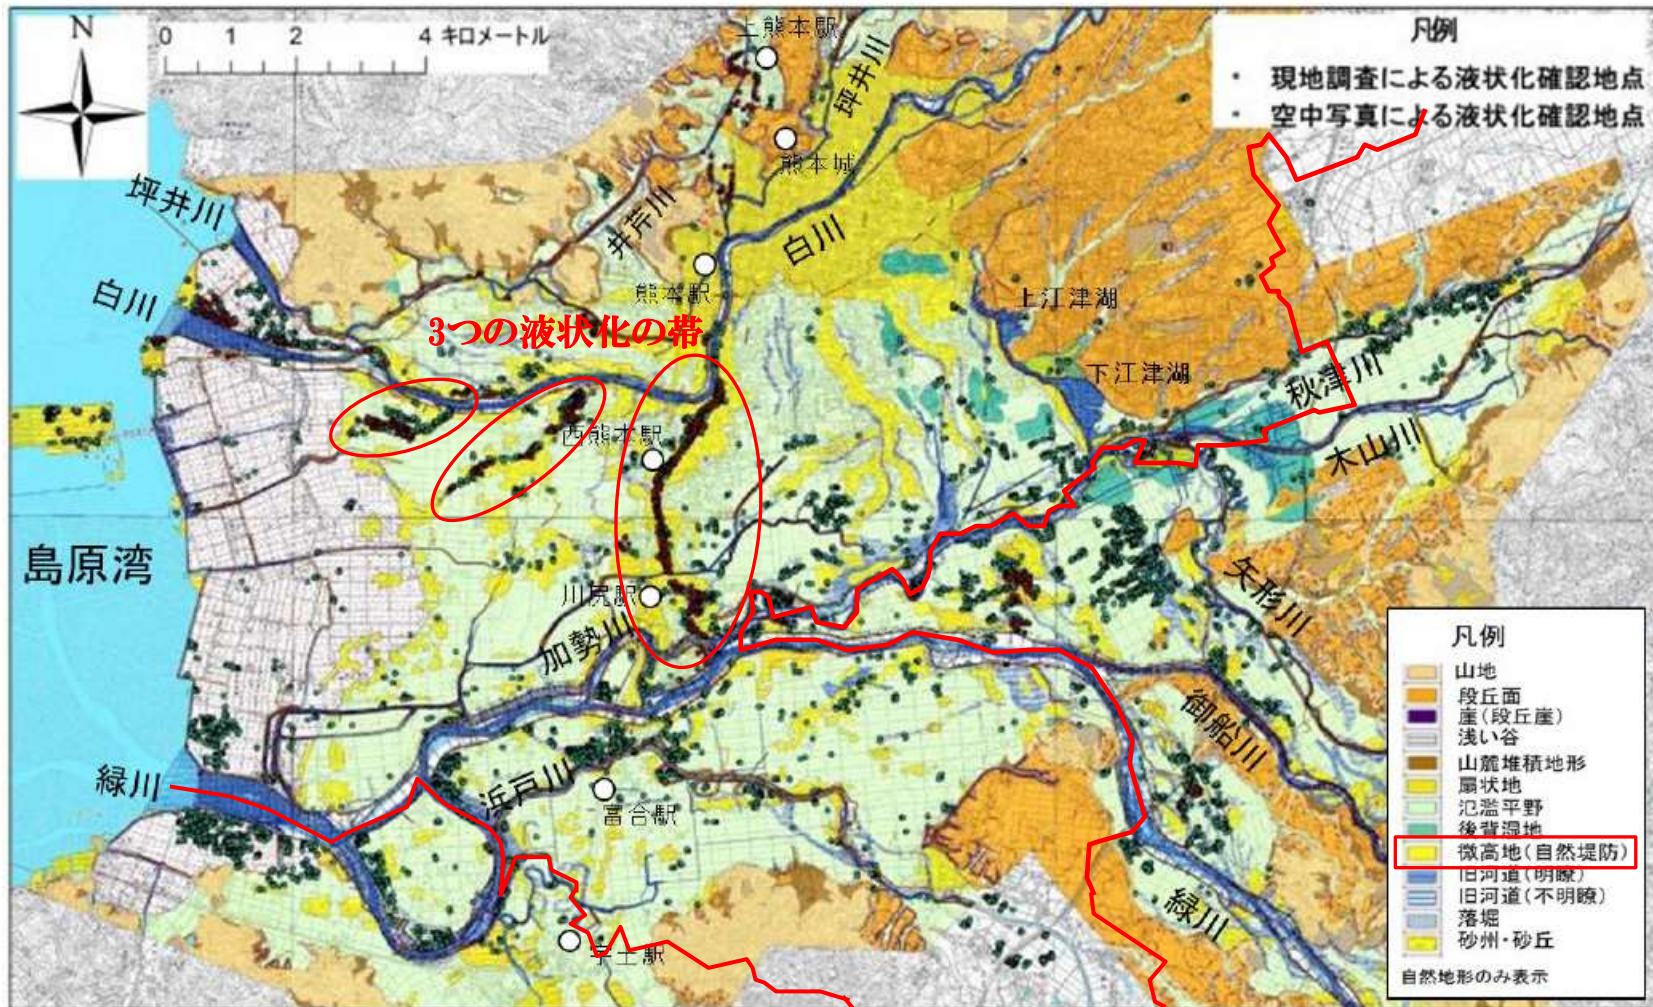
白川沿岸に表れた液状化の帯(P5)

白川沿岸部で枝分かれするように、3つの液状化の帯が見える。

一部で旧河道が確認される箇所があるが、ほとんどが微高地(自然堤防)の一部で帯として生じている。

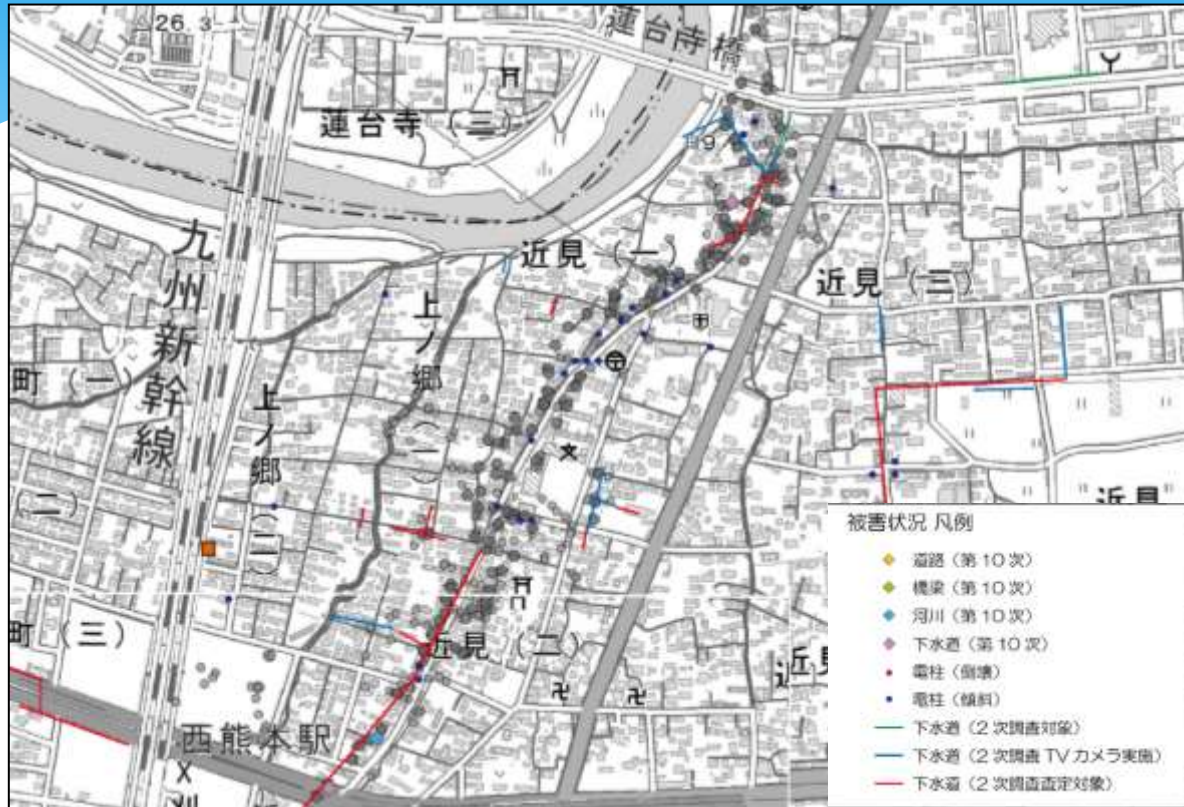
近見①地区、近見②地区

・公共施設の被害箇所がほぼ噴砂跡と一致している。

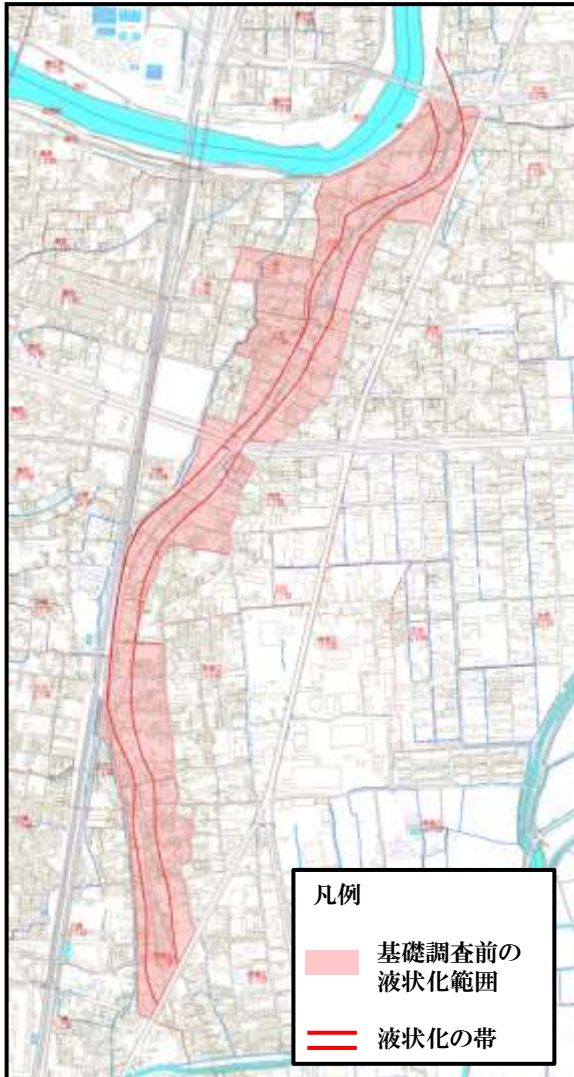
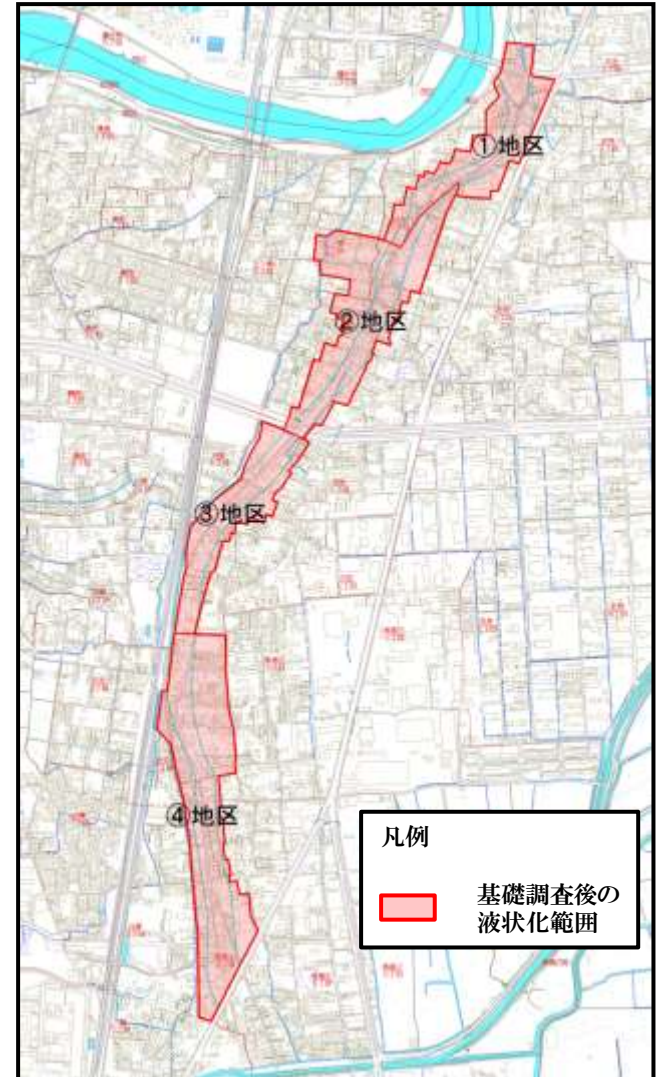
液状化被害範囲(P14)

•基礎調査前に液状化範囲を想定していたが、基礎調査で被害のあった液状化範囲は内側であった。

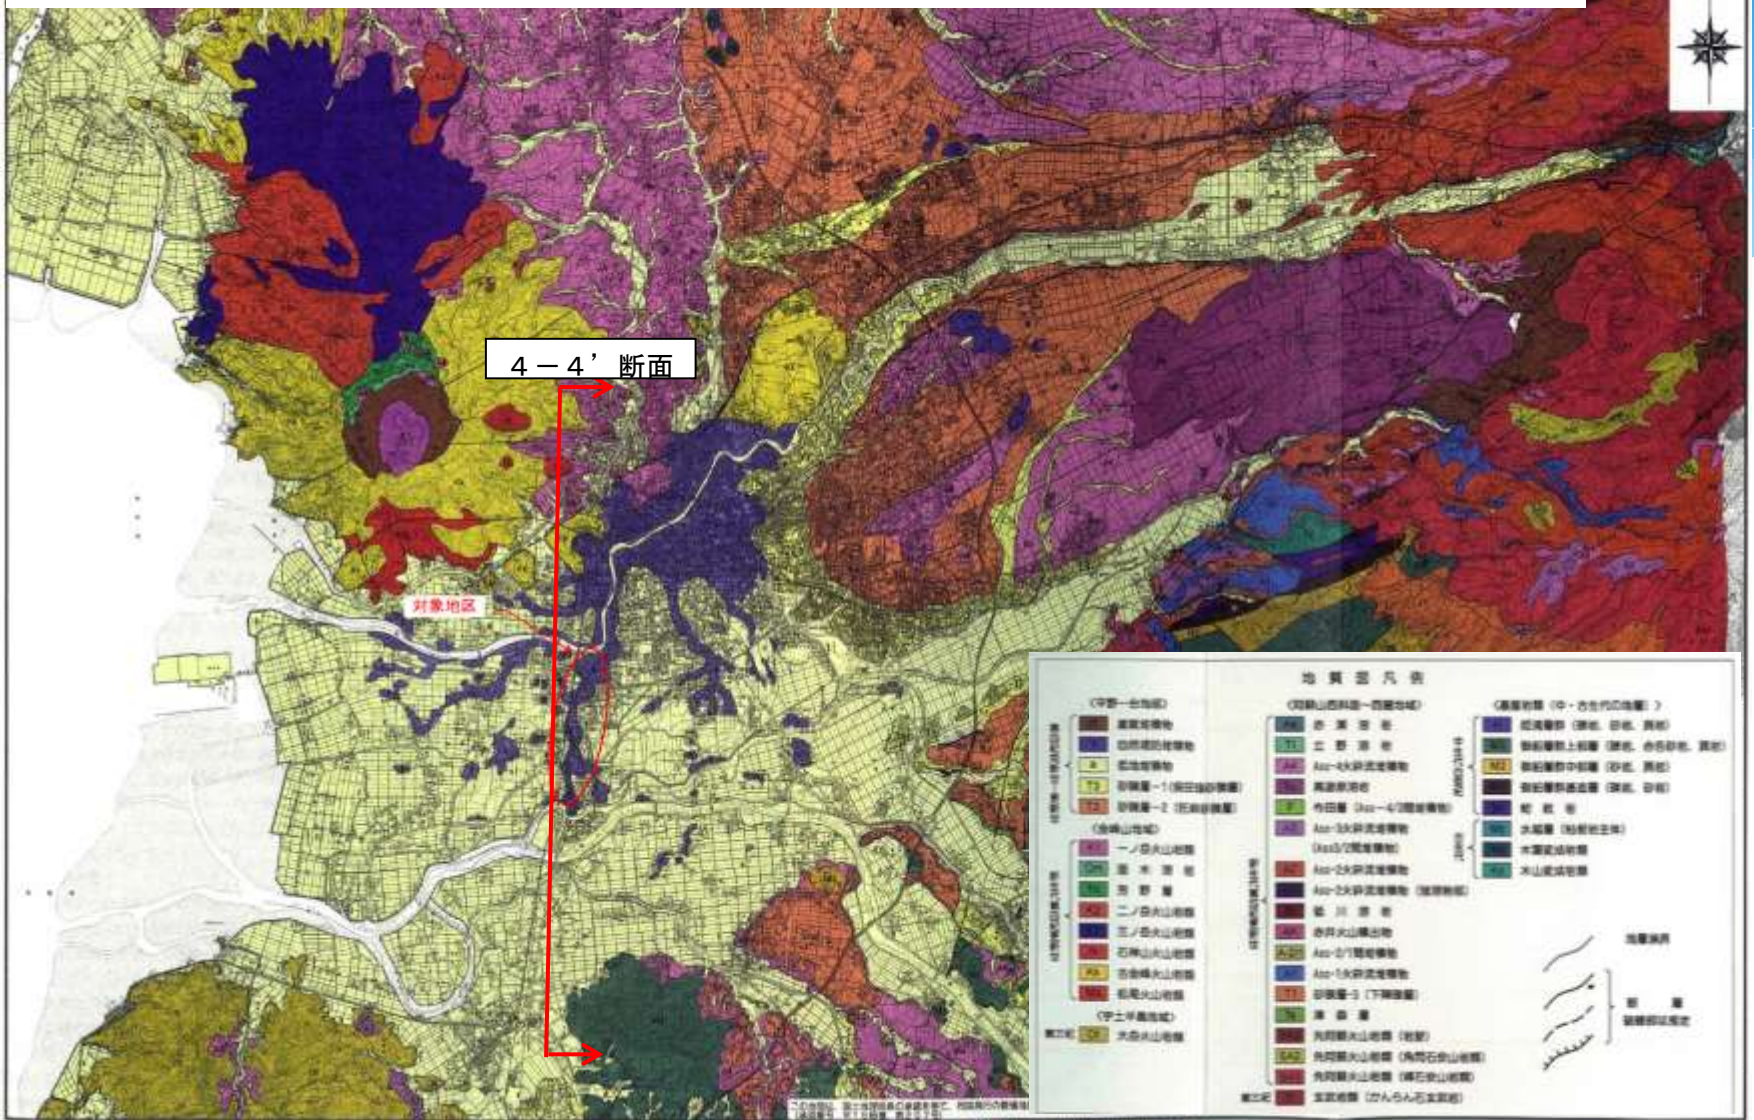
3.2 地質状況 周辺の表層地形図(P19)

• 地形分類図同様に表層地質図においても南北方向に帯状の自然堤防が発達しているのがわかる

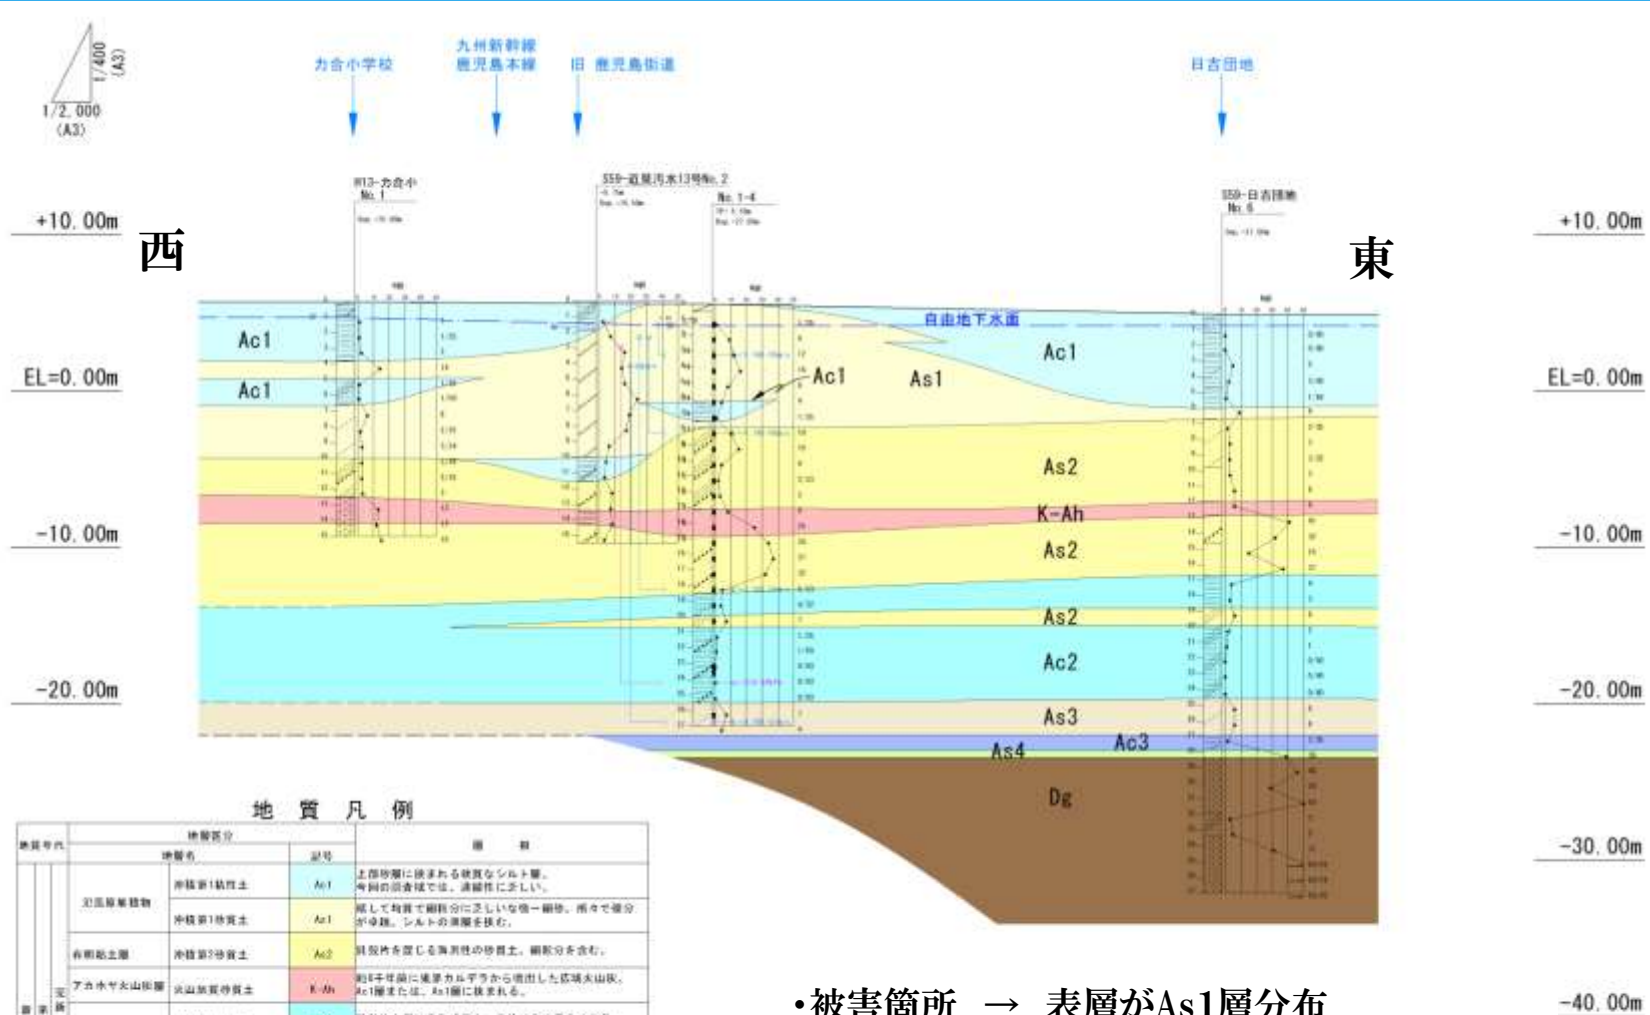
推定地質横断図「東西方向B-B'」(P27)

- 被害箇所 → 表層がAs1層分布
- 被害の少ない箇所 → 表層がAc1層分布 (被害状況と概ね整合する)

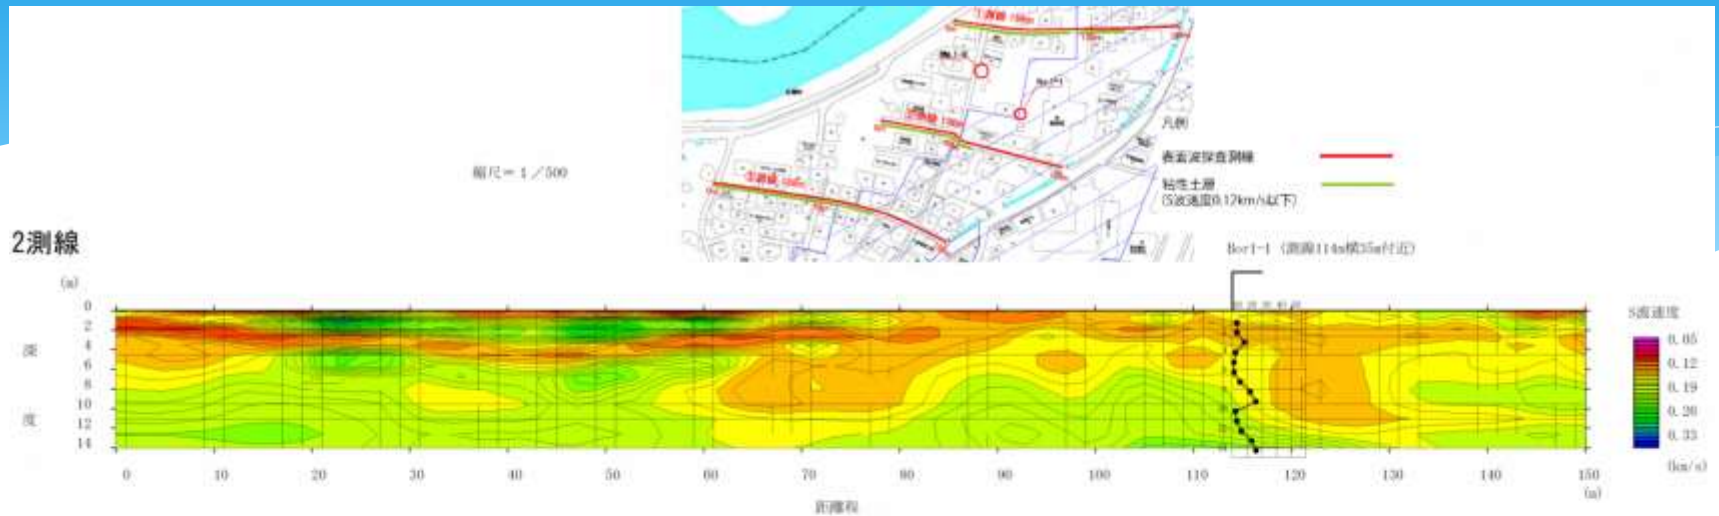
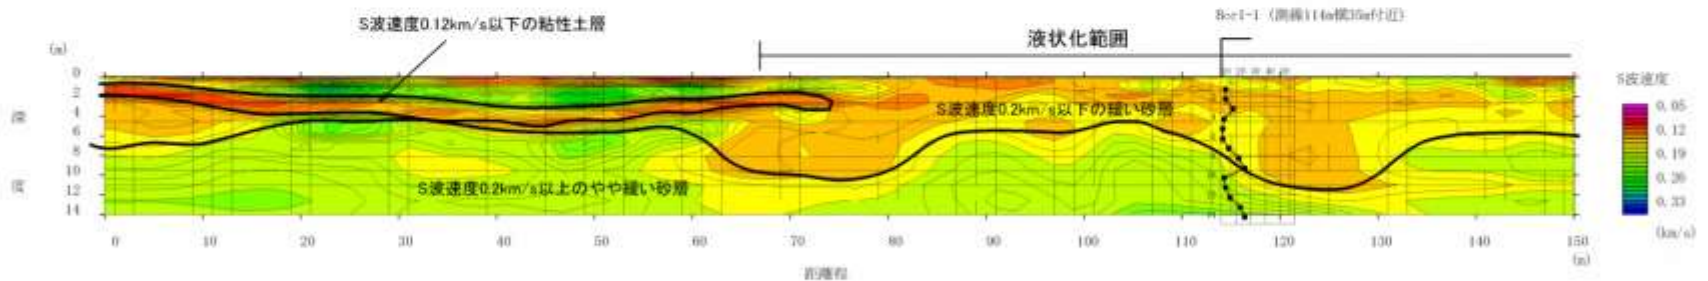
表面波探査結果(P34)

- ・測線距離 0m～75m区間で低速度の粘性土層が2.0～4.0mの程度の層厚で分布が想定される。
- ・粘性土層の分布箇所では被害が少ないと想定した場合、現地の被害状況と概ね一致した結果と推定できる。
- ・No.1-1地点は調査=10m付近でAs1層とAs2層が区分され、表面波探査からも同様に区分される

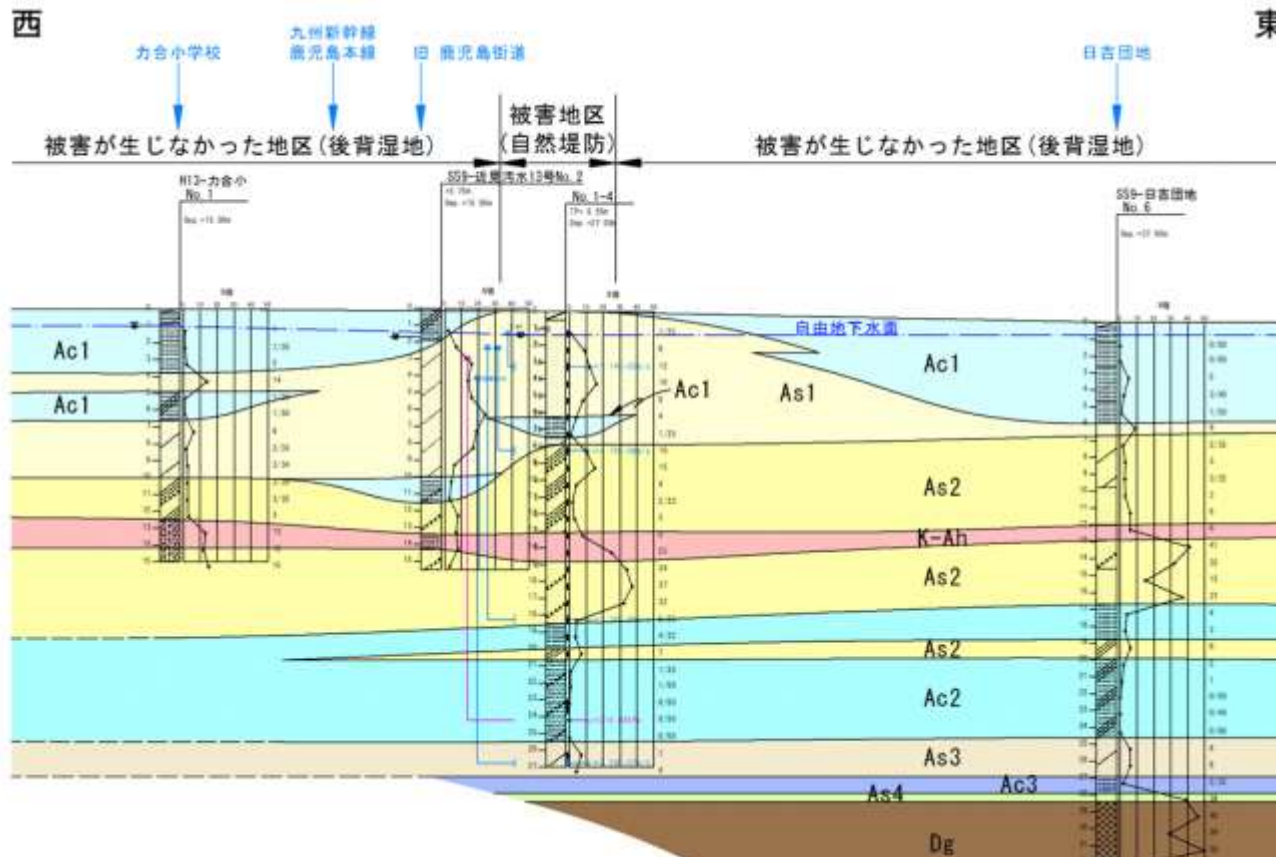
液状化対象層の取扱い－1 (P44)

- 近見地区において、液状化被害が生じた箇所は「自然堤防」、液状化被害が生じなかった箇所は「氾濫原平野」に区分される。
- 自然堤防の表層にはAs1層が分布、氾濫原平野の表層にはAc1層が分布。
- As2層は自然堤防～氾濫原平野の下部に広く分布する。
- As2層が液状化した場合、氾濫原平野でも被害が生じることになるが、現状では被害が生じていない。
- As2層は海成層(貝殻片混入)、As1層は陸成層。

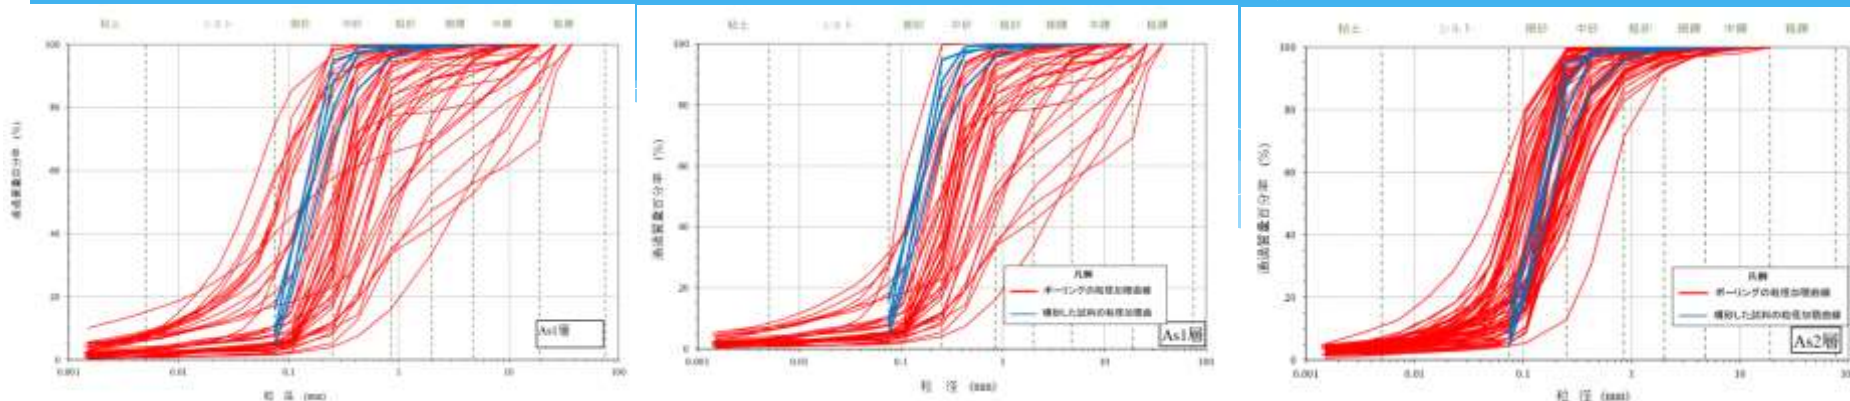
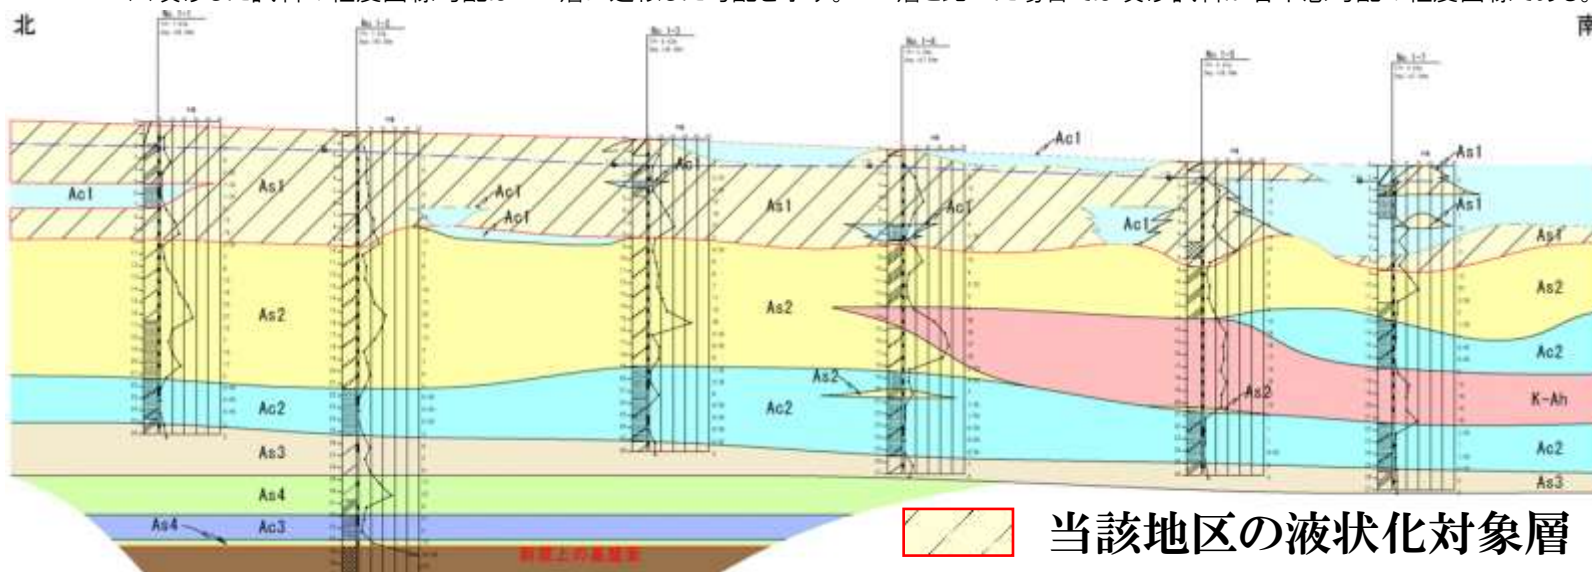
As1層とAs2層におけるボーリングと噴砂試料の粒度分布対比

※噴砂した試料の粒度曲線勾配はAs1層に近似した勾配を示す。As2層と比べた場合では噴砂試料が若干急勾配の粒度曲線である。

・地盤年代効果を考慮し、熊本地震においてはAs2層は液状化しない地層と評価

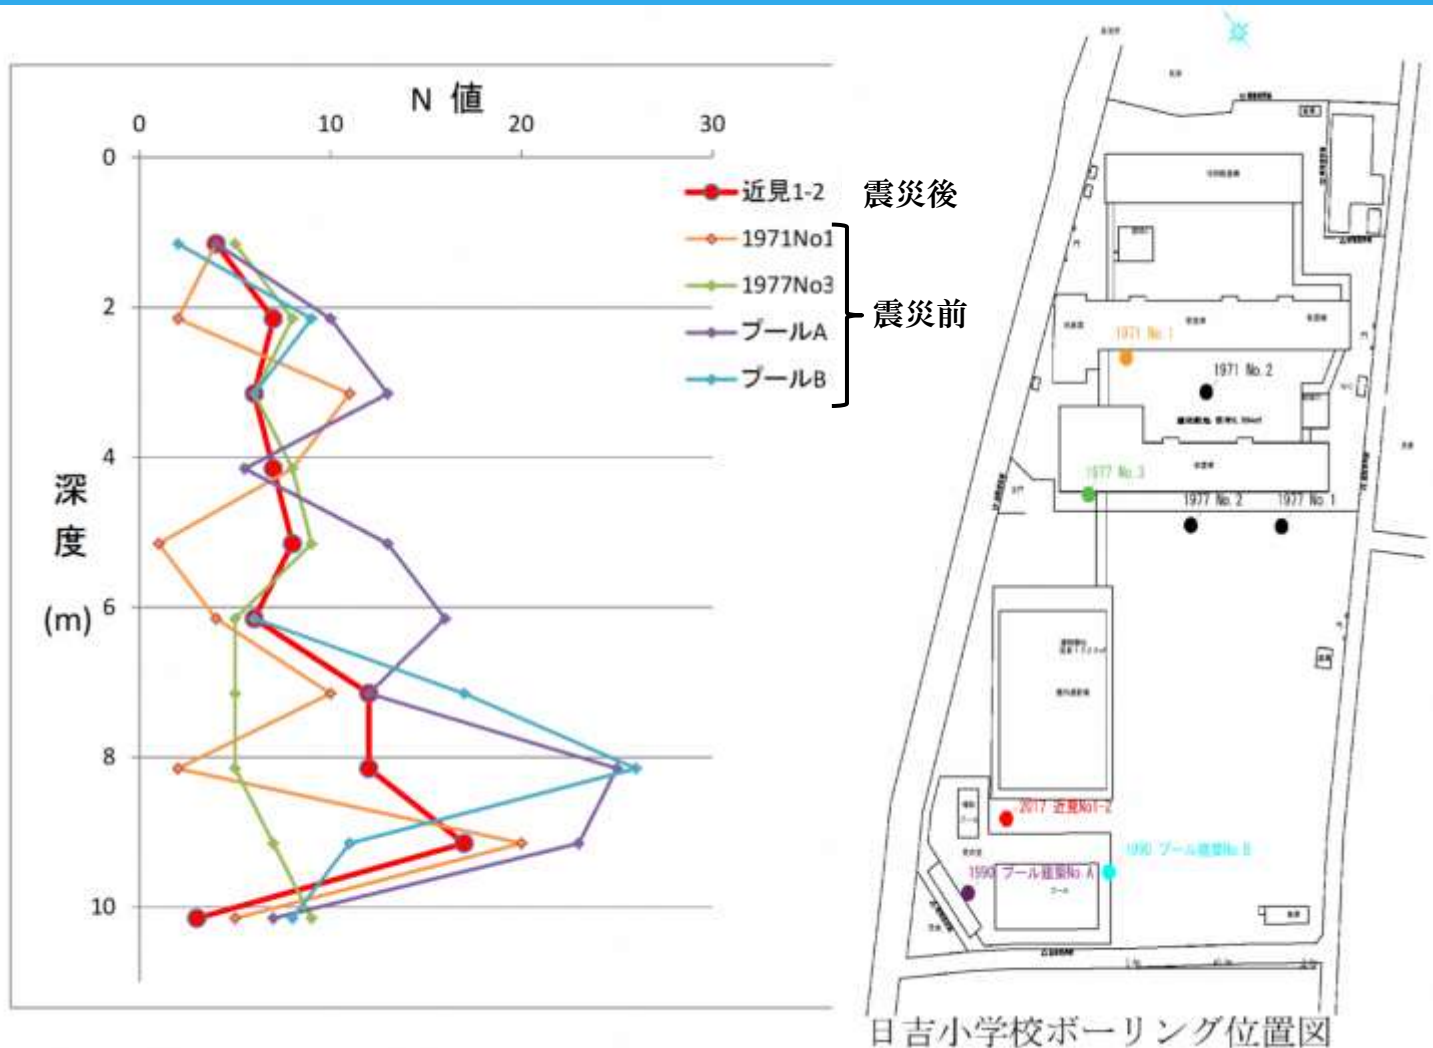
震災前後のN値の比較図：日吉小学校 (P50)

- 一般的に液状化後は砂地盤が締まるためN値が増加すると考えられているが、今回の結果からは増加傾向は認められずあまり変化のない結果となることから再液状化の可能性がある

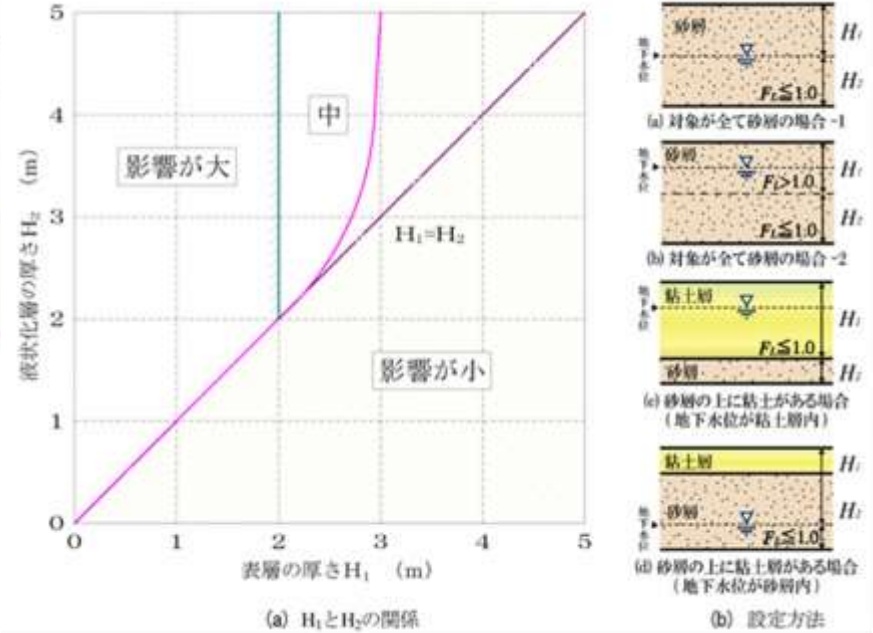
- 被害が少なかった箇所: 表層部に粘性土層(Ac1層)が分布
非液状化層(H_f)が $H_f=2.5\text{m}\sim 4.0\text{m}$
- 被害が大きかった箇所: 表層に砂質土層(As1層)が分布
非液状化層厚(H_f)が $H_f=1.0\text{m}\sim 1.5\text{m}$

◇被害の特徴から、「小規模建築物基礎設計指針(日本建築学会)」に示されている簡易判定法「 H_f (非液状化層厚)と H_2 (液状化層厚)」の関係も有効な判定手法である

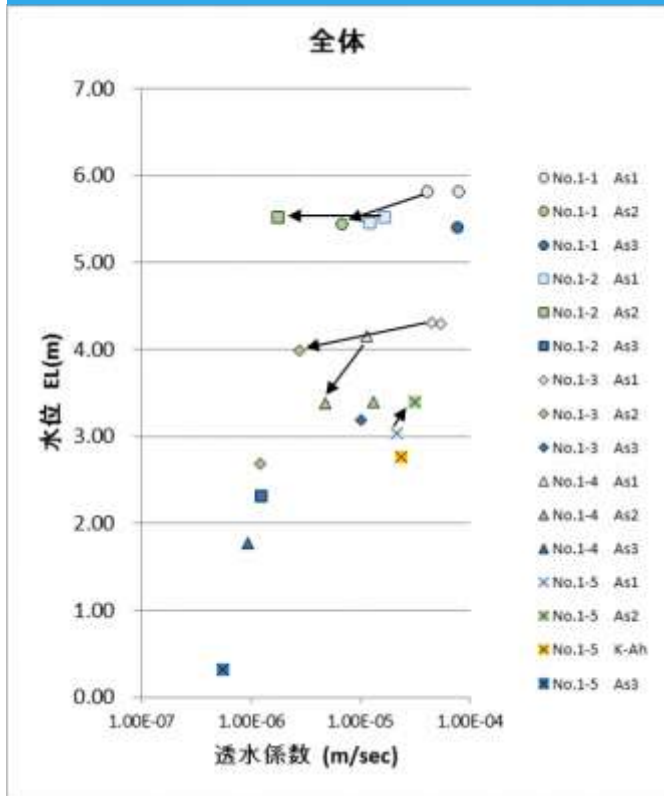
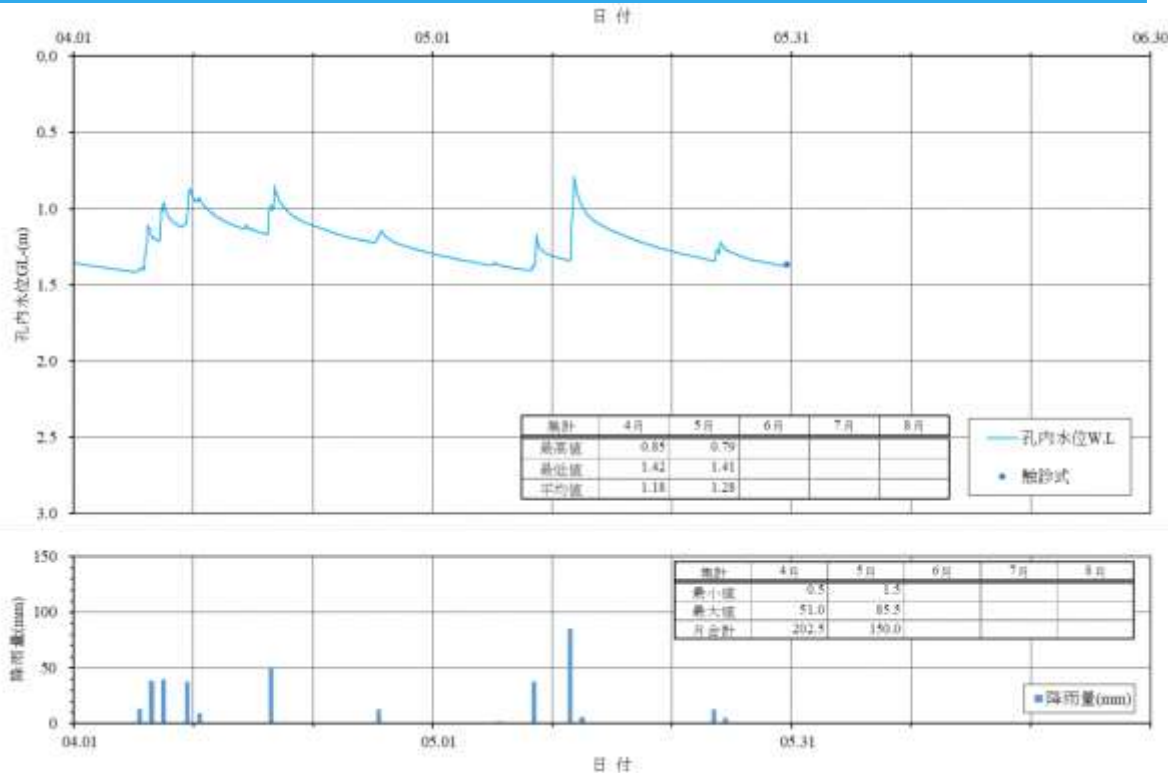
日吉小学校地下水位観測結果

- As1層とAs2層の層境不透水層が確認できていないことから
As1層とAs2層の地下水位は同一帯水層と評価
- 日吉小学校に設置した観測井の水位観測結果は降雨に敏感に反応し自由地下水の可能性が高い
- As1層とAs2層の水位変化を観測することで異なる帯水層として評価できる可能性がある
